# FICHE N°7 : LES INCENDIES LIÉS AUX TECHNOLOGIES RECENTES

## Production d'énergie électrique à l'aide de panneaux photovoltaïques

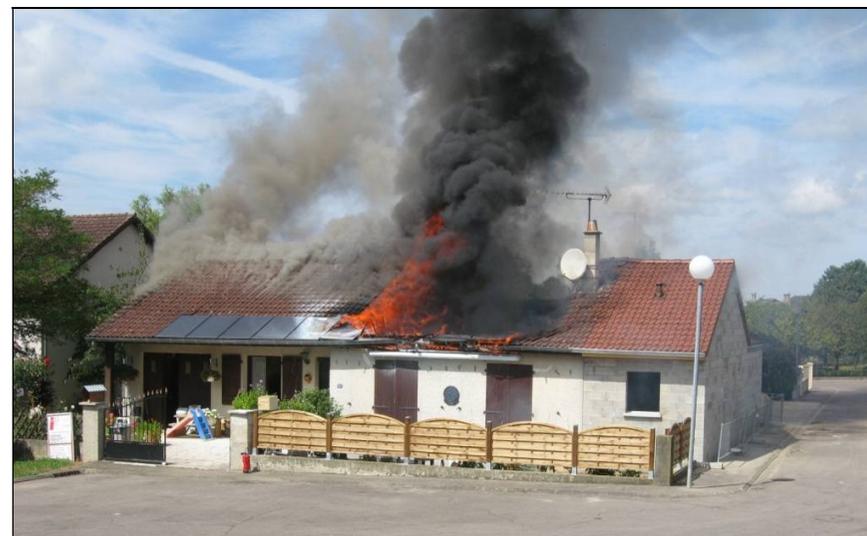
L'emplacement de l'installation, en toiture des bâtiments et le fait que les modules PV soient composés, pour partie, de matériaux polymères combustibles (résines, tedlar, mylar), conduit bien souvent à une généralisation rapide de l'incendie, ce qui complique d'ailleurs l'identification de l'organe à l'origine de l'incendie.

Ce mode de production, devenu courant, est installé aussi bien sur les toitures de bâtiments industriels ou agricoles que chez des particuliers ou des copropriétés. L'incendie sur ce type d'installation prend généralement naissance au niveau d'un défaut résistif traversé par un courant électrique. L'échauffement ainsi produit étant fonction de l'intensité de courant traversant le défaut résistif, ce type d'incendie survient généralement au moment où la production est maximale (entre 11h et 14h). Les défauts résistifs siègent souvent dans les boîtiers d'interconnexion entre les panneaux et peuvent résulter d'un défaut d'installation, de conception, ou encore une dégradation de certains composants dans le temps.

Le principal facteur favorisant ces sinistres est dû à la nature même de l'installation qui produit de l'électricité dès son exposition au rayonnement solaire sans qu'aucune protection permettant de stopper la production au niveau du panneau ne soit possible (les protections étant placées en aval au niveau de l'onduleur).

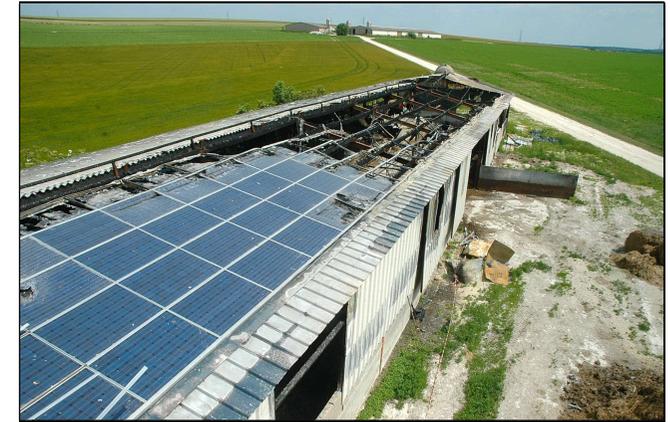
Les signes caractéristiques d'un incendie prenant naissance au niveau d'un champ photovoltaïque d'un bâtiment sont :

- destruction importante de la toiture,
- absence de trace de foyer primaire aux étages inférieurs,
- absence de sorties de fumées ou flammes à l'aplomb des ouvertures des étages inférieurs du fait de la destruction de la toiture,
- survenance de l'incendie dans un créneau d'ensoleillement significatif.

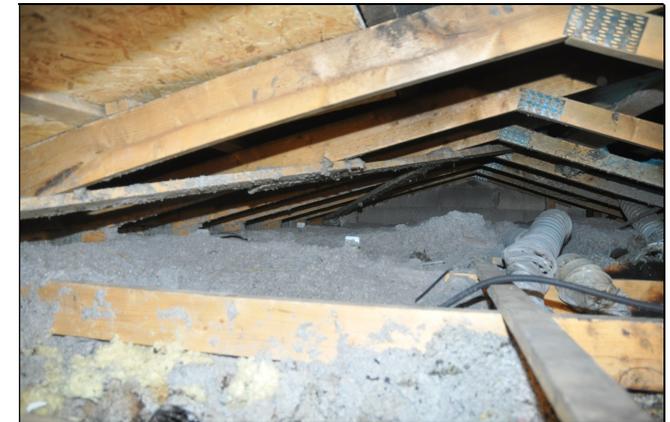
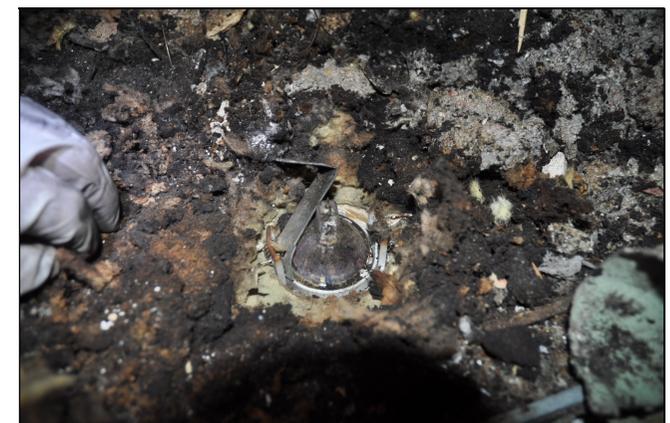
Le risque lié à l'utilisation de ouate de cellulose ou tout autre isolant organique en flocons est dû à la proximité de l'isolant avec une source de chaleur, typiquement les conduits de fumées et les spots encastrés dissipant une énergie importante (création de pièges à calories). Une mauvaise gestion de la pose de ce type d'isolant dans l'environnement direct d'une telle source de chaleur entrainera de façon certaine et généralement à très court terme, un départ de feu et parfois un incendie généralisé.

Ce type d'isolant (au même titre que la laine de bois et autres isolants "naturels") est utilisé de plus en plus fréquemment du fait de l'image écologique qu'il véhicule, associée à de bonnes performances d'isolation thermique et phonique. Cependant, bien que ces matériaux ne soient pas inflammables, ils n'en restent pas moins combustibles (contrairement aux laines minérales) et certaines précautions doivent impérativement être prises lors de la pose pour éviter le risque incendie.
